通学路対策箇所図(第二小学校区)

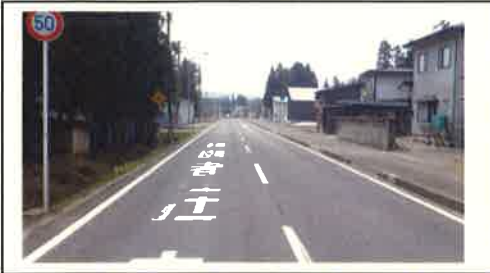
7 見通しが悪く、飛び出し等危険である。

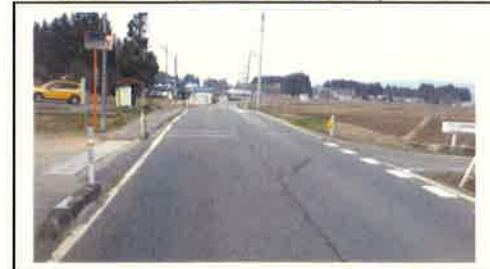
13 横断歩道がなく横断時危険である。

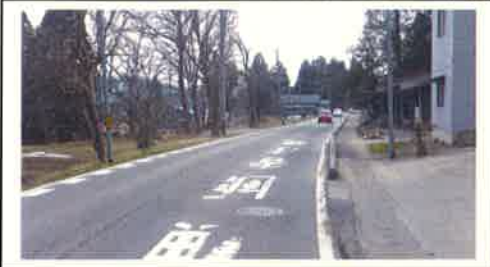
9 交通量が多い車道・歩道ともに狭いため、危険である。

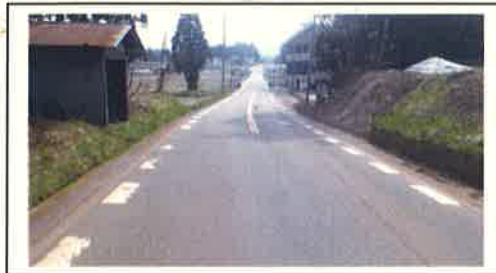
11 交通量が多いが車道が狭く、歩道もないため危険である。

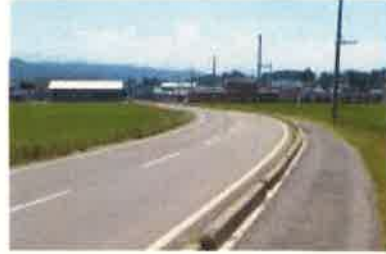
16 街灯がなく、夜危険である。

<対策メニュー>
防犯灯設置(町から地区への補助金)

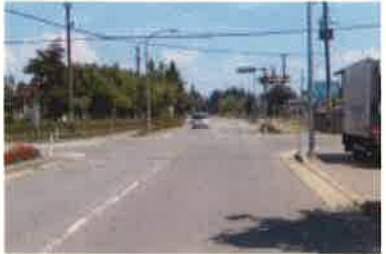
15 交通量が多いが信号がなく、横断時危険である。

<対策済>
交差点のカラー舗装化、外側線再表示

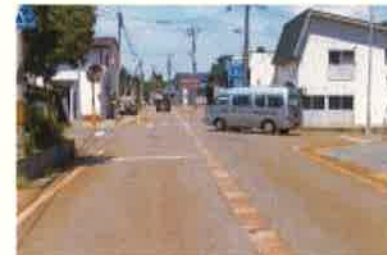
10 交通量が多く信号もないため、横断時危険である。

<対策済>
外側線の再表示、路面表示の設置
